# SAMFÄLLIGHETEN ZETTERLUNDSVÄGEN

Inventering sekundärt värmesystem

Rapportstatus: Slutgiltig  
Projektnummer: 250 762  
Dokument-ID: 230154-001  
Datum: 2026-03-02  
Omslagsbild: "En konstnärs tolkning av vår verksamhet" av Lars Ahlberg

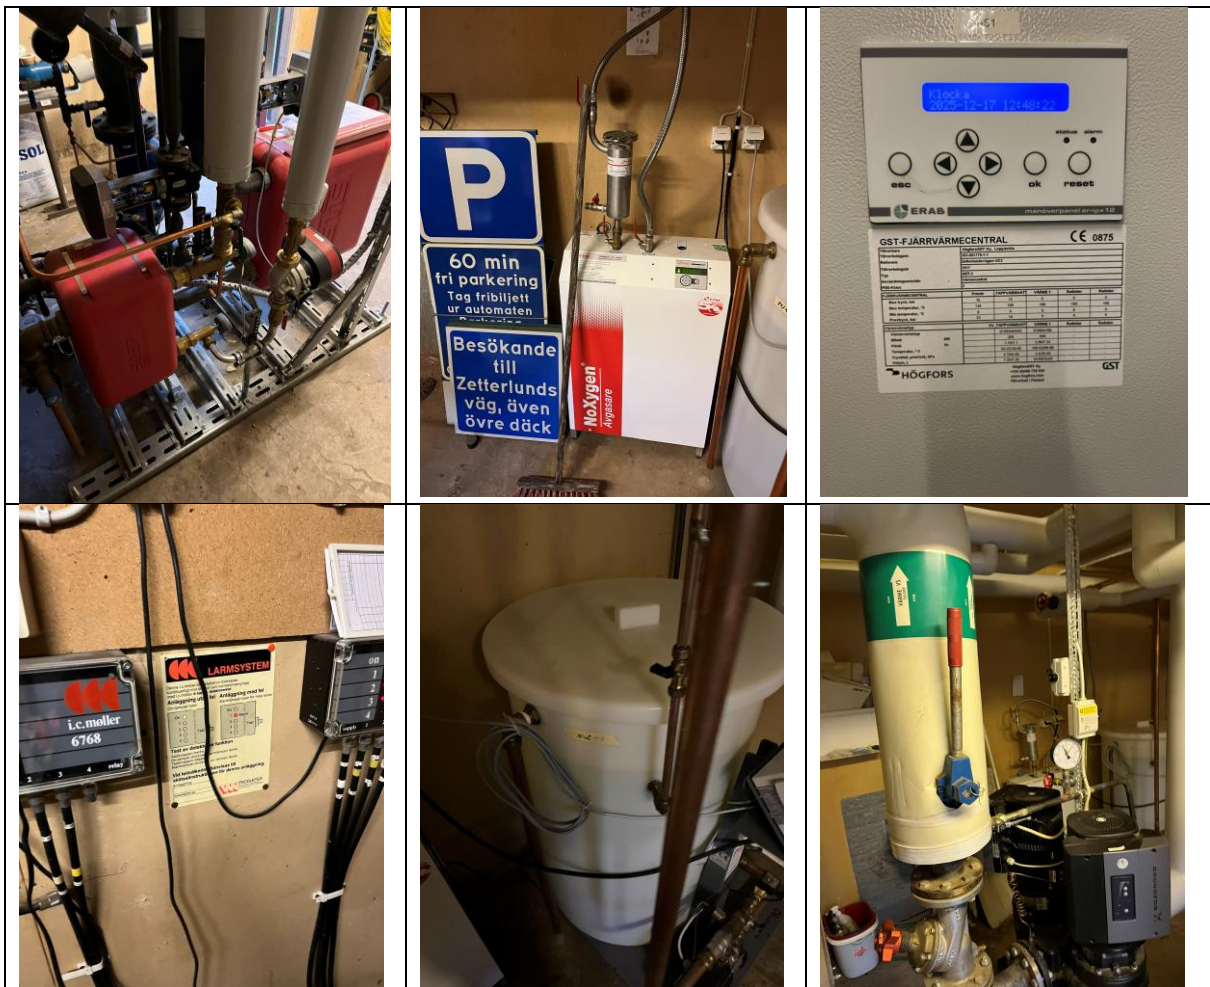
I undercentralerna finns ABB larmsystem med kabel dragen för att detektera brott i värmeledningarna. Centralerna för indikering larmar konstant och det bör undersökas om det går att laga detta system. Systemet kan då användas till att detektera framtida läckor lättare.

Bilder från undercentral samt larmsystem för läckage

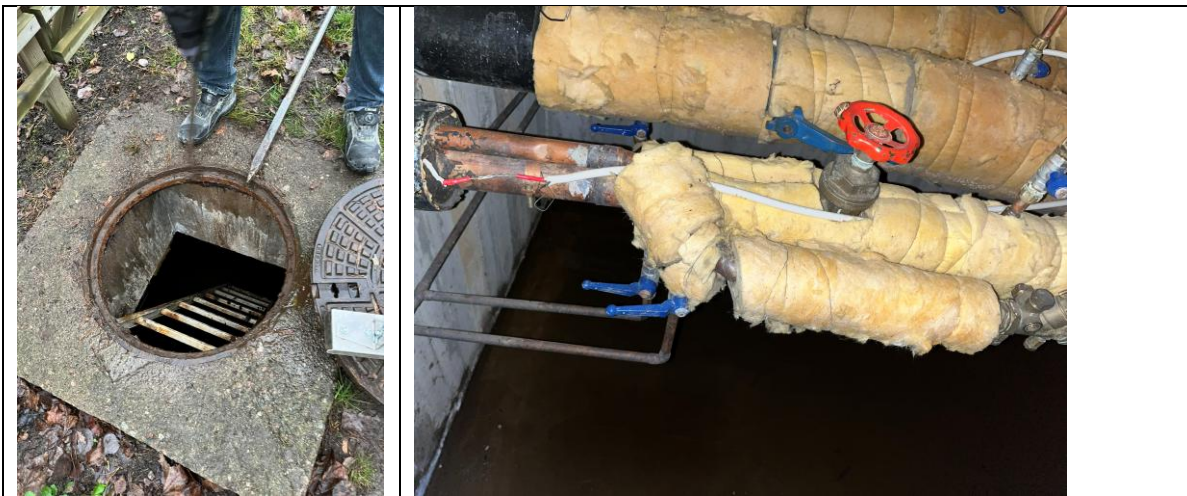
Fördelningskammare Samfällighetsföreningen Zetterlundsvägen

Två fördelningskammare finns i området. Under en kall vinterdag har brunnslöcket en yttemperatur av 11 °C, dvs det finns ett massivt värmeläckage i fördelningskammarna. Efter inventering kan konstateras;

- Fördelningskammarna är fyllda med vatten ca 30 cm. Oklart varifrån detta kommer. Är det regnvatten, infiltration underifrån eller någon läcka eller en kombination av alla tre?
- Isoleringen runt rören är endast mineralull utan skyddsplåt. Delar av rören är oisolerade och vissa ventiler och avstängningar är oisolerade.

Rekommendation;

- Fördelningskammarna pumpas torra för att allokera läckage. Täta ev. läckage.
- Ny isolering på nakna rörsträckor samt isolering av ventiler och avstängningar. Befintlig samt ny kompletterande isolering kläs in med skyddsplåt. Arbetet kontrolleras i efterhand med värmekamera.

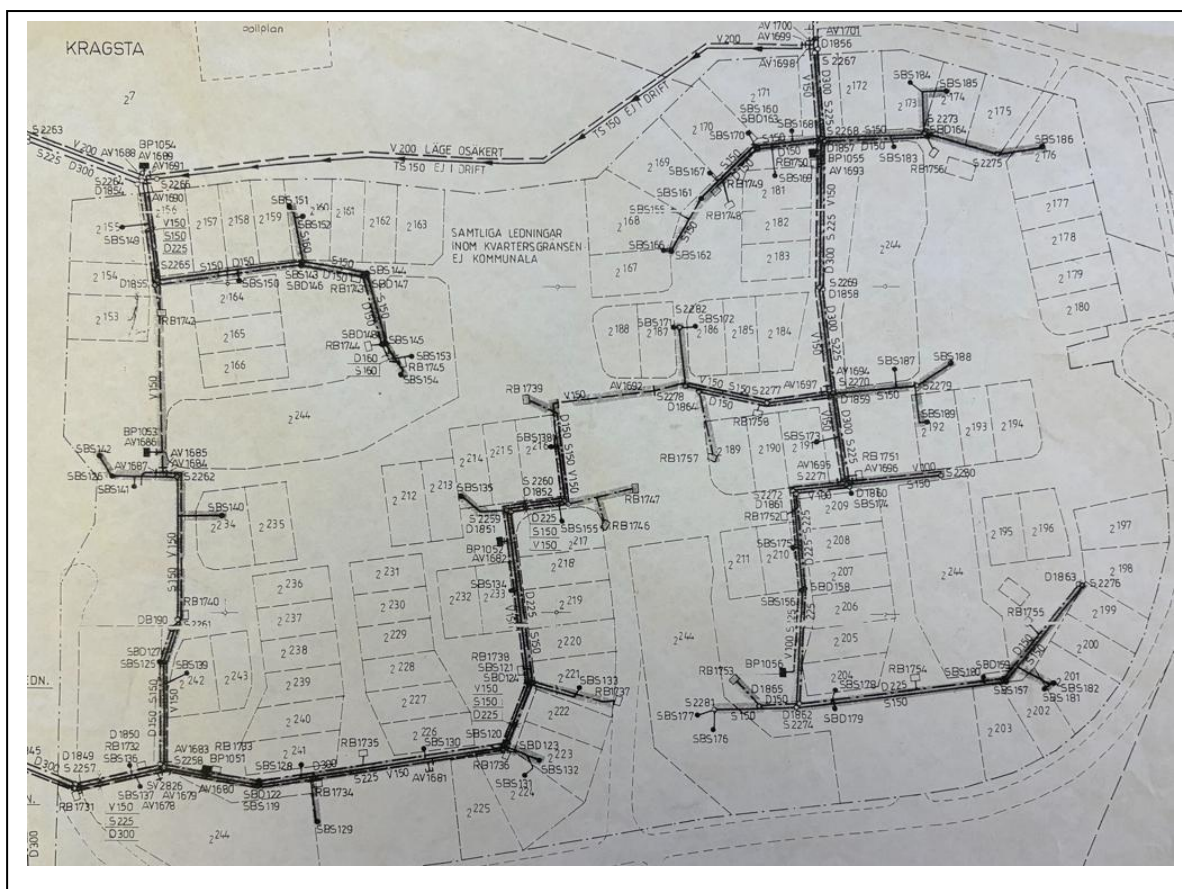
Spillvatten Samfällighetsföreningen Zetterlunds

Det är svårt att uttala sig om skickat på spillvattenledningar utan att filma dessa. En rörfirma specialiserad på spillvattenledningar och relining/byte av dessa måste anlitas. Spillvatten rör förlagda i krypgrund går inte att komma åt då krypgrund är för låg. Här är troligen relining det enda alternativet. Markförlagda spillvattenrör kan bytas eller relinas beroende på utfallet från filmning av dessa.

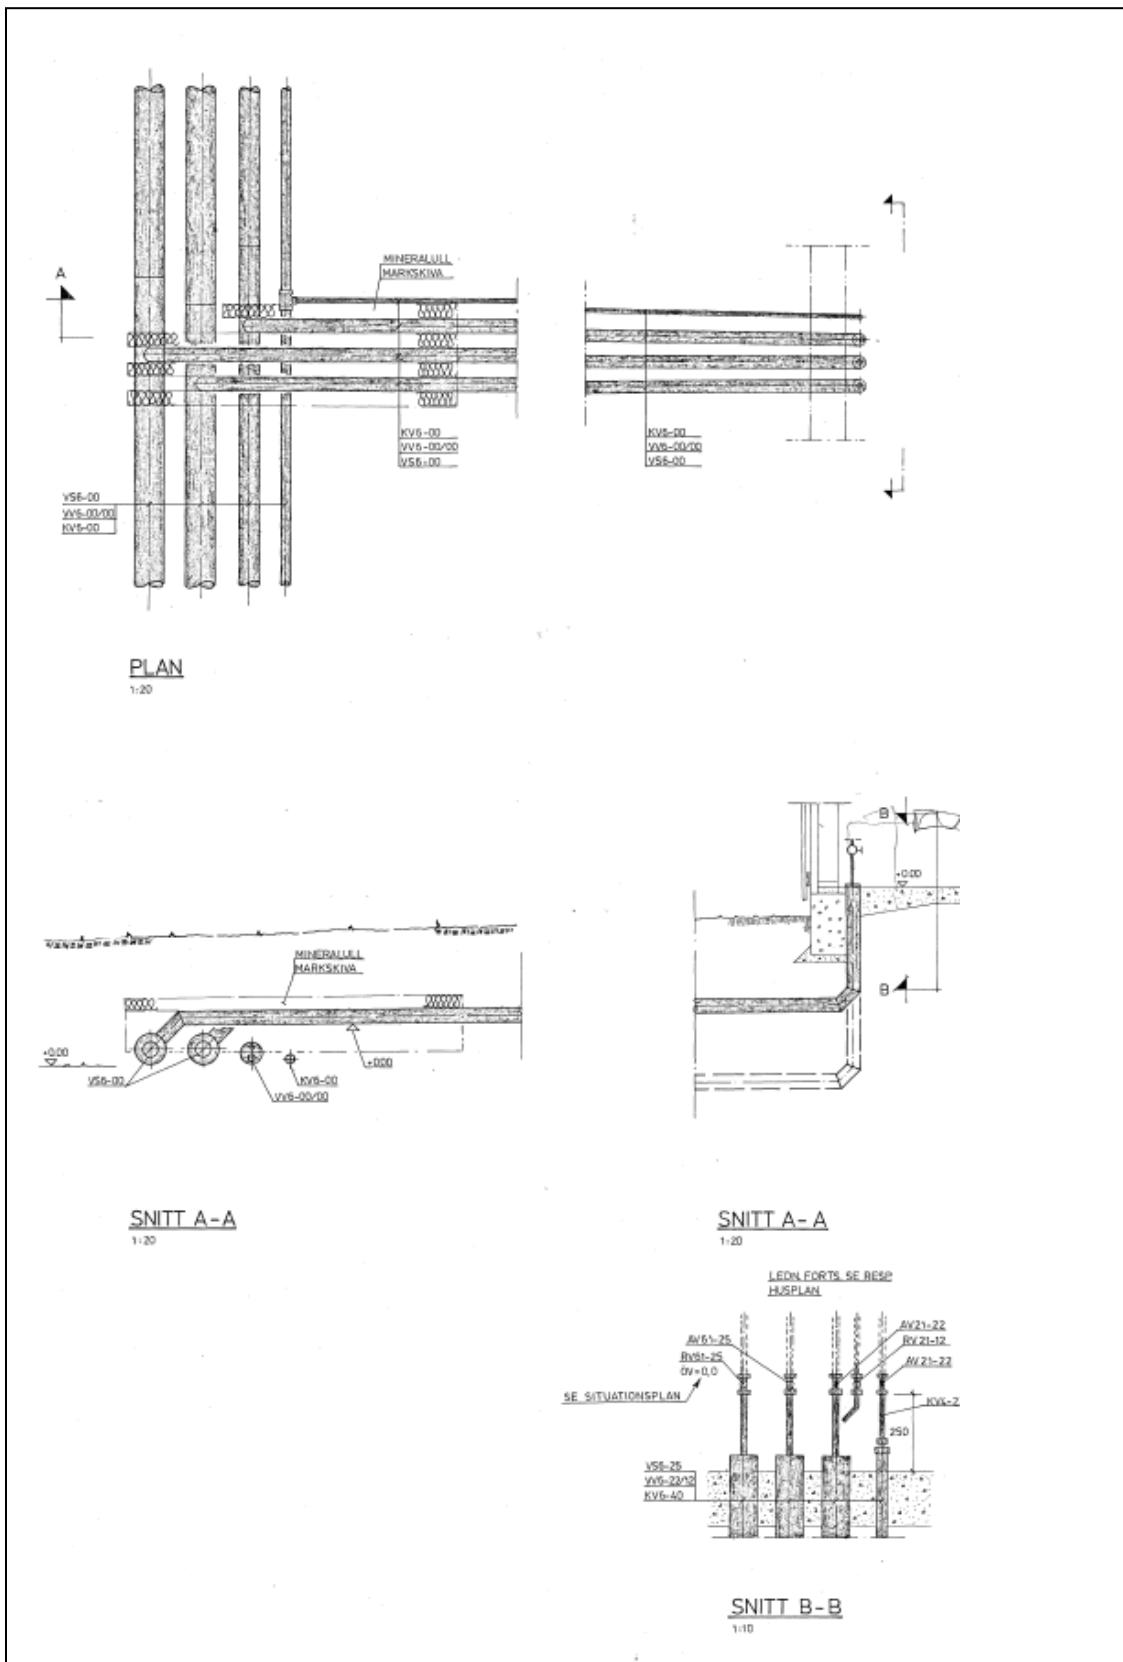
Systemlösning 1 Detalj av servis och anslutning innanför vägg

Två olika systemlösningar finns. En där kulvertledningarna ansluter till husen direkt under hussockel på insida vägg och en där kulvertledningarna ansluter till en kulvertgrop för att sedan gå ingjutna i markplatta till ytterligare en kulvertgrop.

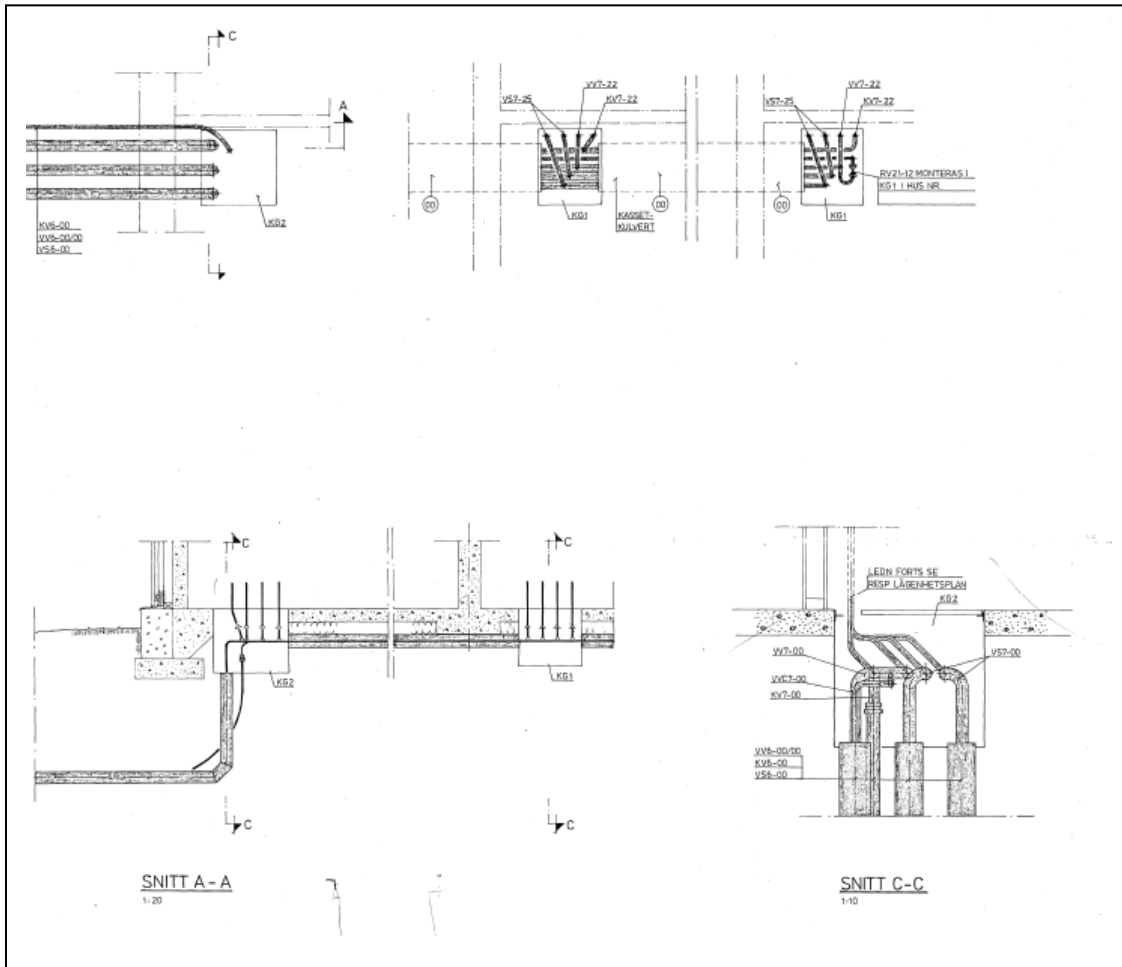
Systemlösning 2 Kulvertgropar och anslutningar till resp lägenhetsplan

Kulvertledningar i krypgrund ses som en första prioritering. Dessa är svåra att reparera då dessa är bitvis ingjutna i plattan. Läckage kan även orsaka mögelskador och långa dyrbara reparationer inne i husen. På liknande hus med liknande problematik har kulvertgropar och dragningar i krypgrund ersatts med utanpåliggande fasadskåp som sedan anslutit till rör inomhus. Fördelarna är flera; dels blir man av med läckageproblematiken i grund och

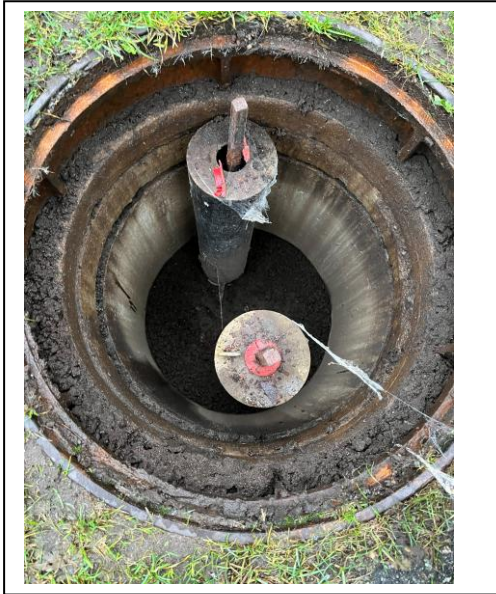
Brunn sektioneringsventil Samfällighetsföreningen Zetterlundsvägen

Brunnslocken är bra ”skvallerlådor” då läckage visar sig som rök ut ur dessa vintertid. Ingen rök har förekommit ur brunnslock till sektioneringsventiler.

Nätet är sektionerat. På bifogad ritning är brunnar innehållande sektioneringsventiler utmärkta. Dessa bör motioneras med jämna mellanrum och det bör finnas en rutin för detta.
